# Auch hier schrillen die Alarmglocken

Marienkirche in Kirchnüchel ist baufällig – Hoffnung auf Mittel aus dem Denkmalschutz-Sonderprogramm

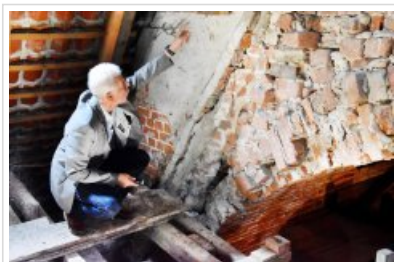
Spannungsrisse im Mauerwerk des Gewölbes:  
Architekt Torsten Ewers kennt die  
Schwachstellen der Marienkirche. ©

Ewers deutet auf Spannungsrisse. „Die Kirche wird sonntags aufgeheizt, dann gehen die Türen auf und die Feuchtigkeit kommt rein.“

Ewers spricht im Fall der Marienkirche von einer „Notwehrmaßnahme“. Die Außenmauern aus Feldsteinen und Gips wurden mit Beton saniert, zuletzt 1962/63. Die Materialien reagieren auf Temperaturschwankungen ganz unterschiedlich. „Eigentlich müssten wir alle Zementfugen rausbauen und Gips einfüllen“, sagt Ewers, der nicht nur in der Sanierung von Kirchen versiert ist. Sein Büro bedient seit 30 Jahren den Denkmalschutz im Schloss Eutin – übrigens auch eine vom Sonderprogramm des Bundes geförderte Arbeit.
